10月末の進捗率 61.0%

浸出水調整池補強工事 平面図

10月30日現在の進捗状況

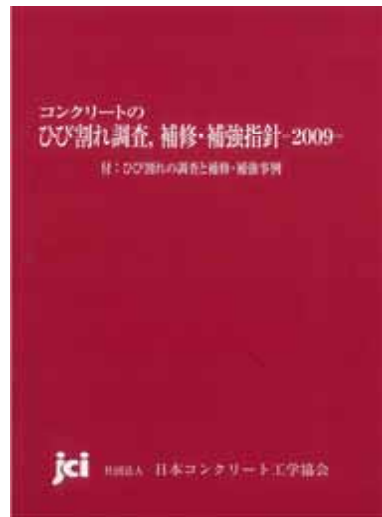
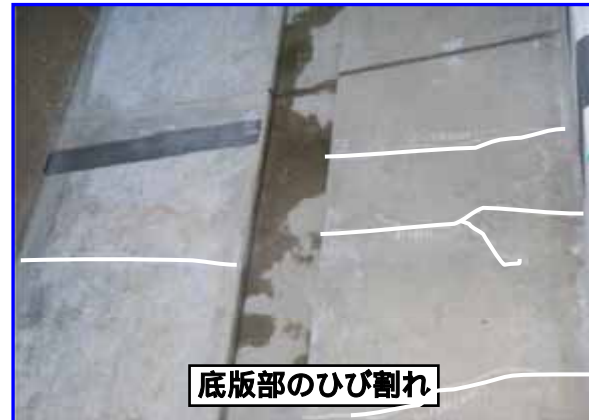
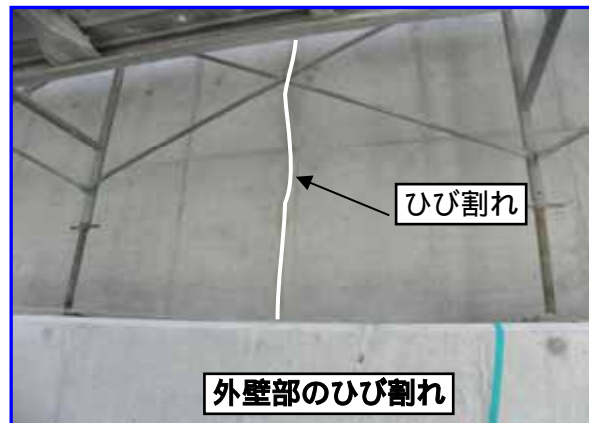
10月28日に開催しました第6回現場説明会では、水槽本体の増し厚したコンクリートにひび割れが生じその原因の調査や補修方法、その後の防食・防水工の検討に時間を要したことにより工事が予定より遅れていることを説明いたしました。ひび割れについては、水槽部分に関するものであり、これまで施工した基礎杭工事、地中梁工事については、強固なものであり沈下の心配はありません。工事が遅れ大変ご迷惑をおかけしますが、補修をしっかり行い、今後も安心・安全な池をつくりあげるよう取り組んでまいります。

上記指針により、今回発生したひび割れは以下の3種類に特定されました。
 1、セメントの水和熱によるひび割れ
 2、コンクリートの乾燥収縮
 3、コンクリートの自己収縮
