10月末の進捗率 61.0%

浸出水調整池補強工事 平面図

10月30日現在の進捗状況

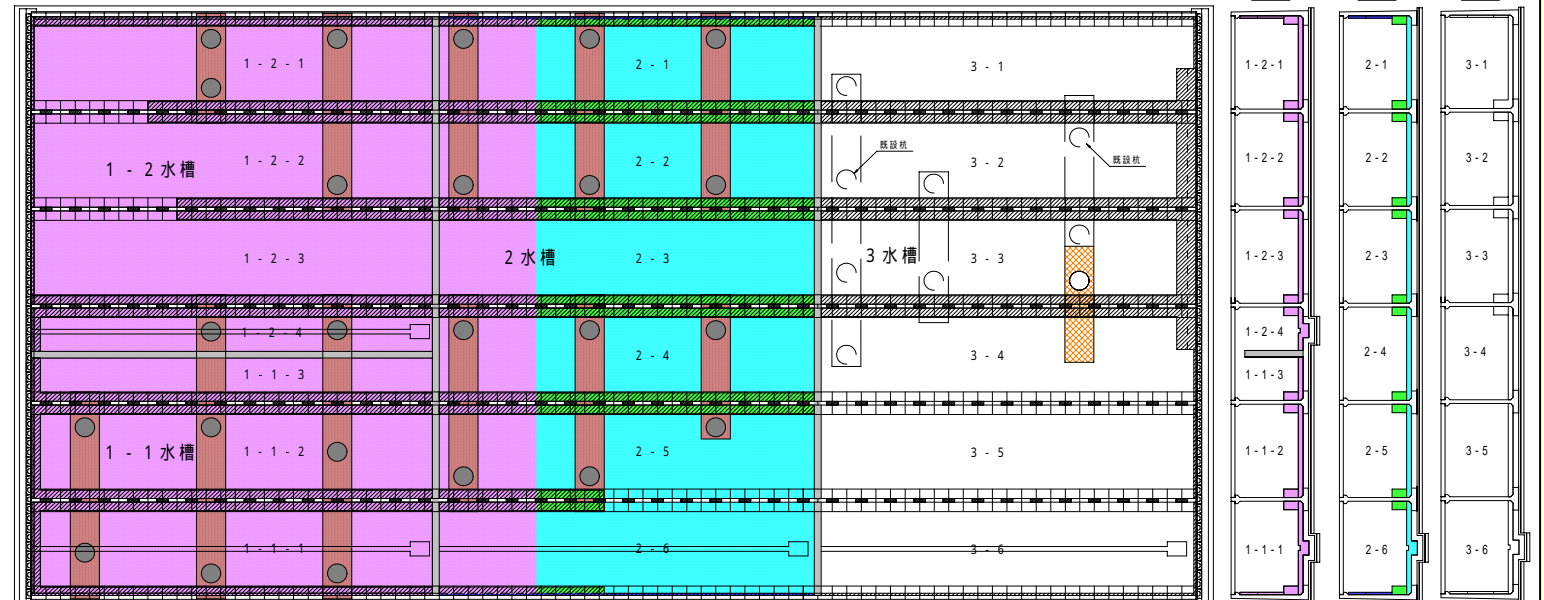
| 基礎杭の状況 | ● 1水槽・2水槽完了：24本 | ○ 未施工箇所：1本(第3水槽) |
| 地中梁の状況 | ■ 1水槽・2水槽完了：11基 | □ 未施工箇所：1基(第3水槽) |
| 本体補強工の状況 | ■ 底板鉄筋組立中及び完了 | ■ 底板コンクリート打設完了 |
| | ■ 縦桁鉄筋組立中及び完了 | ■ 縦桁コンクリート打設完了 |
| | ■ 増壁鉄筋組立中及び完了 | ■ 増壁コンクリート打設完了 |
